## Załącznik do wniosku – koncepcja modernizacji placu zabaw.

## Opis stanu istniejącego wyposażenia - STAN TECHNICZNY URZĄDZEŃ

## **„PARK REKREACJI CHROBREGO”**

### **Koncepcja modernizacji placu zabaw w celu utworzenia rodzinnego miejsca rekreacji i wypoczynku .**

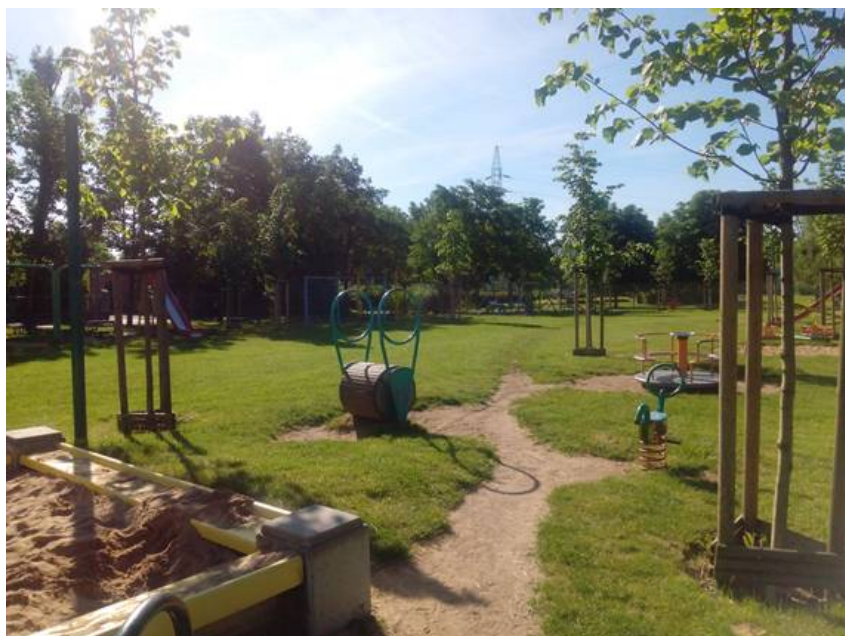
*Zdjęcia wykonane w sobotnie przedpołudnie. Na placu nie ma żadnego dziecka, pomimo iż na pierwszy rzut oka wygląda na zadbany.*

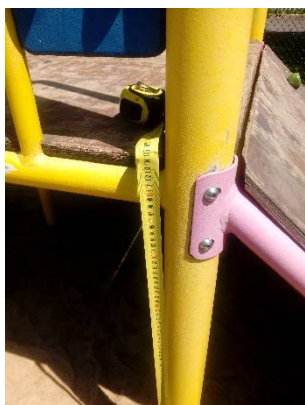
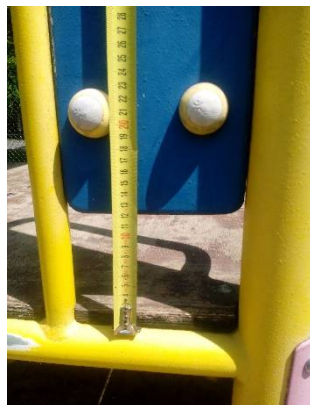
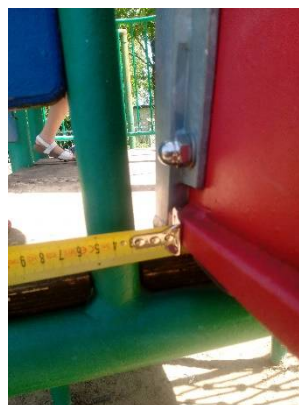
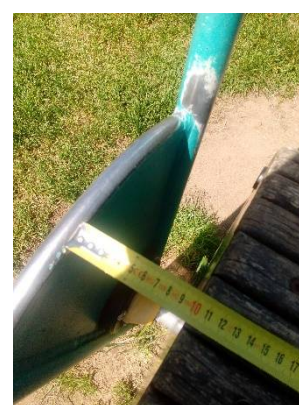
W chwili obecnej plac stwarza zagrożenie bezpieczeństwa z uwagi na jego niezgodność z normami. Świadczy o tym nie tylko konstrukcja niektórych urządzeń, ale przede wszystkim brak bezpiecznego amortyzującego podłoża. Zgodnie z obowiązującymi przepisami każde urządzenie o wysokości upadku powyżej 1m winno posiadać podłoże amortyzujące w postaci chociażby piasku czy darni. Wysokość urządzenia świadczy o jego wysokości upadku. Tu mamy zjeżdżalnię o wysokości 2 metry, huśtawki wagowe, wahadłowe, zestawy z wieżami o wysokości podestu większej niż 60 cm i pozbawionych zgodnych z normami osłon i barier.

Szczeliny pomiędzy elementami urządzeń stanowią zagrożenie zakleszczeń itp.

Poniższe zdjęcia obrazują niezgodność urządzeń z normami. Ryzyko uszkodzenia ciała podczas upadku, czy też zakleszczenia głowy, kończyn czy palców jest w tym wypadku bardzo wysokie.

Huśtawki czy karuzele zaleca się stawiać na obrzeżach placu lub przynajmniej odgradzać od reszty urządzeń. Plac w obecnym stanie nie powinien być użytkowany przez dzieci, gdyż rodzice czy opiekunowie nie mają gwarancji bezpieczeństwa, a w przypadku powstania jakiegoś zdarzenia administrator byłby pociągany do odpowiedzialności karnej za taki stan obiektu. W większości przypadków urządzenia posiadają certyfikaty, lecz w przypadku wypadku na placu to stan techniczny i konstrukcja urządzeń winna odpowiadać normom. W tym wypadku tak nie jest. Stąd też uważam, iż modernizacja obiektu w tym wypadku jest konieczna przede wszystkim ze względu na bezpieczeństwo.

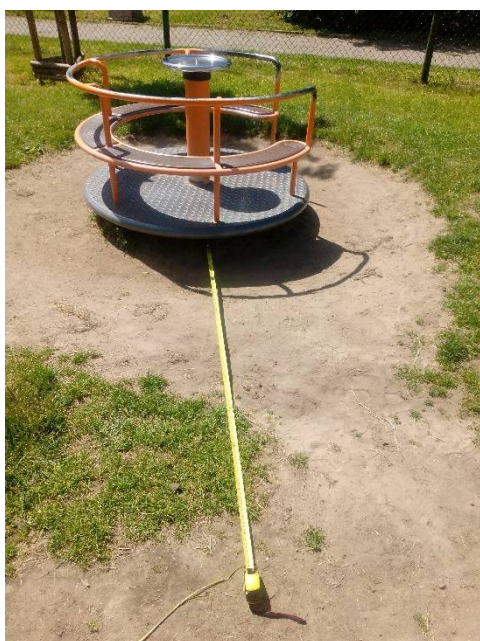
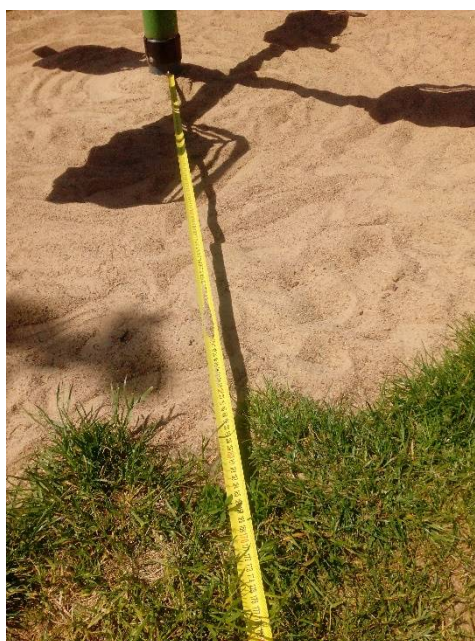
*Barierki i osłony przy podestach posadowionych na wysokości powyżej 60 cm obowiązują przepisy norm odnośnie zakleszczeń czyli szczelina nie większa niż 8 cm.*

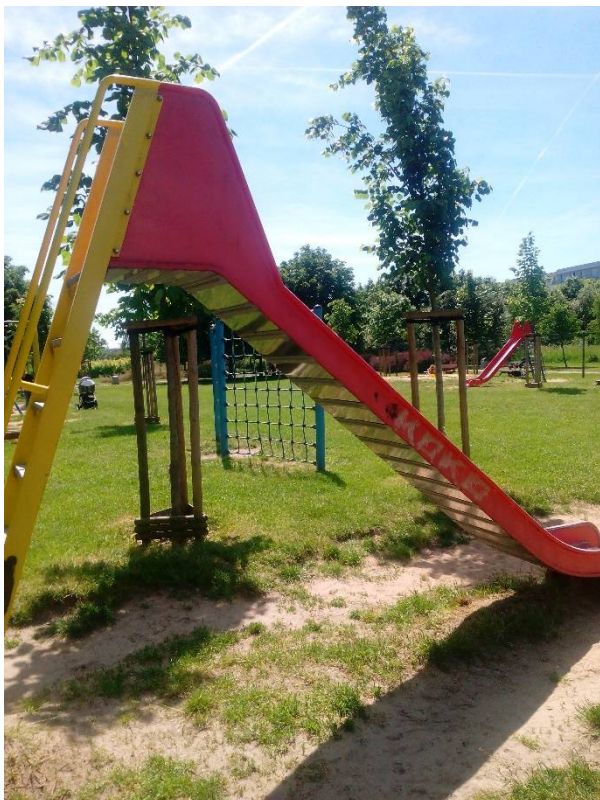
*Zdjęcie po lewej stronie obrazuje dokąd zgodnie z normą powinna sięgać strefa upadku karuzeli wyposażona w nawierzchnię amortyzującą. Trawnik w tym wypadku nie wystarczy. Drugie zdjęcie pokazuje 1,6- co w tym wypadku jest o co najmniej 1 metr za mało by zachować standard bezpieczeństwa.*

Zjeżdżalnia na zdjęciu ma wysokość podestu równą 2m. Oznacza to że jej strefa upadku wynosi  $\frac{2}{3}$  wysokości + 0,5m. Daje to wolną przestrzeń liczoną od krawędzi urządzenia w każdą stronę na 2 m. W tym wypadku mało tego, że nie ma tu nawierzchni amortyzującej to jeszcze w strefie upadku nasadzono drzewo.

W tle widać kolejny element – przepłotnia o wysokości około 2 metry bez wydzielonej i zabezpieczonej nawierzchni strefy upadku.

W świetle obowiązujących przepisów taki plac powinien zostać bezwzględnie zamknięty.

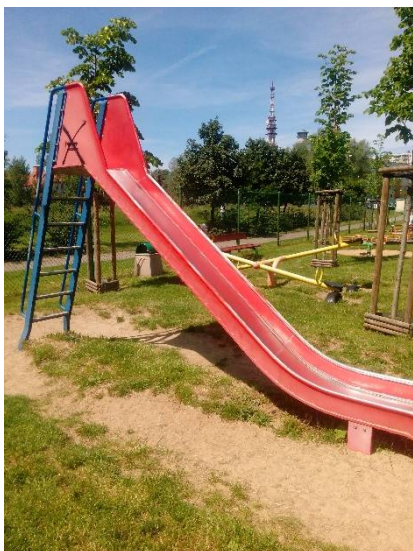
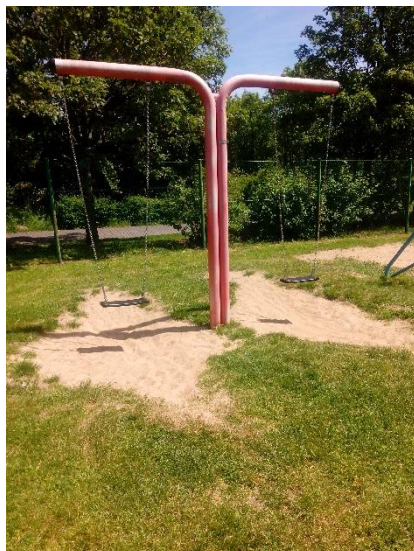
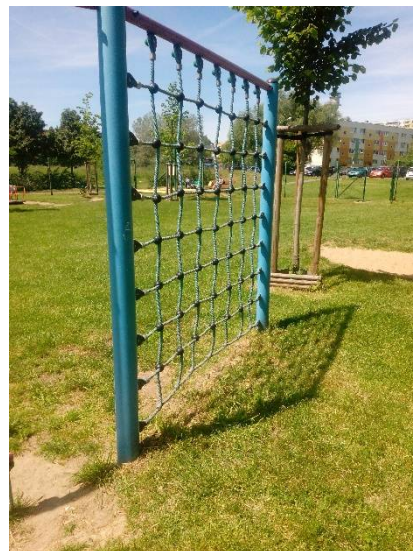
W tle po drugiej stronie placu mamy taką samą zjeżdżalnię. W okolicy tamtej z kolei stoi piaskownica, w której bawią się najmłodsi użytkownicy. W takim układzie są całkowicie bezbronni i narażeni na utratę zdrowia w przypadku gdyby np. jakieś dziecko spadło ze zjeżdżalni. Takich zjeżdżalni na placu mamy trzy. Poniżej również huśtawka (jedna z kilku) posadowiona niezgodnie z normami.

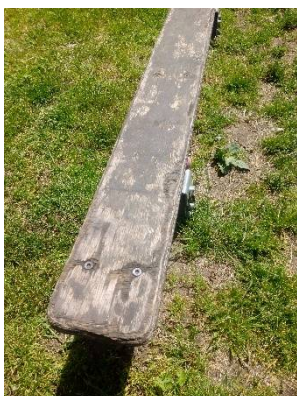
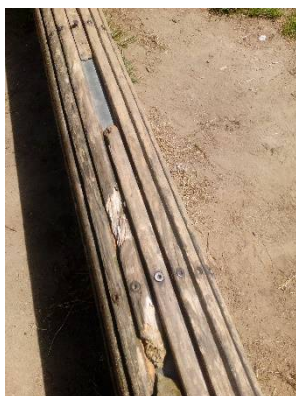
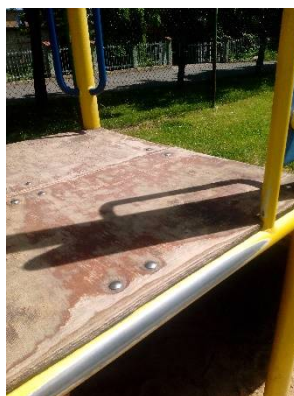
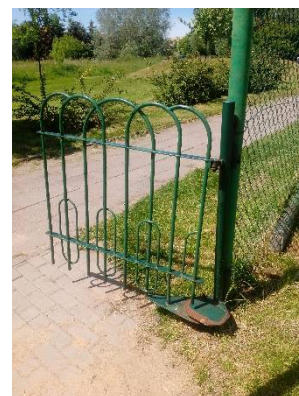
Stan techniczny urządzeń również jest w opłakanym stanie i stwarza zagrożenie.

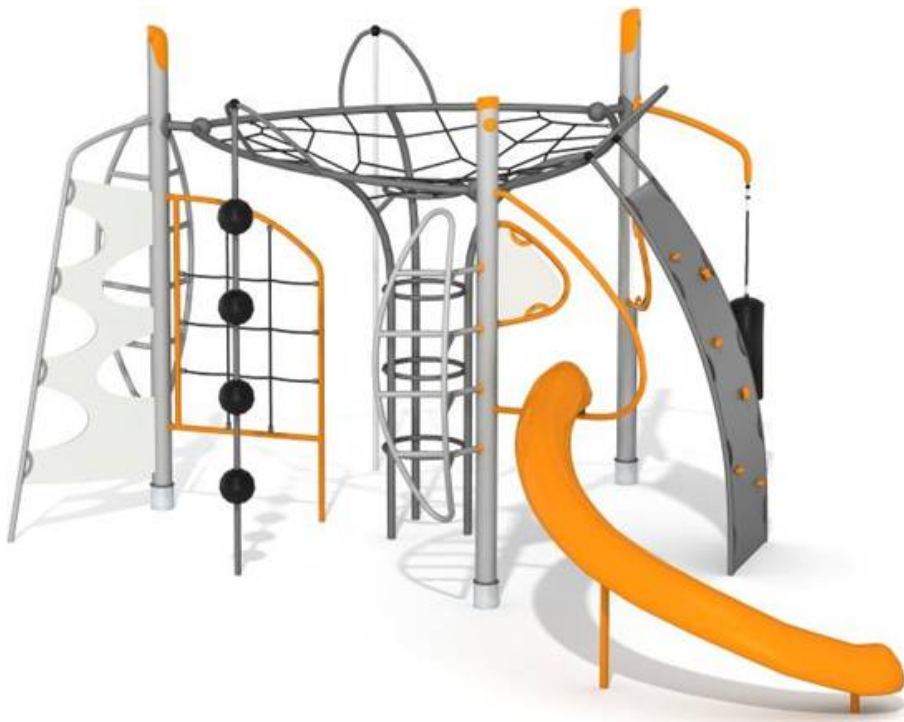
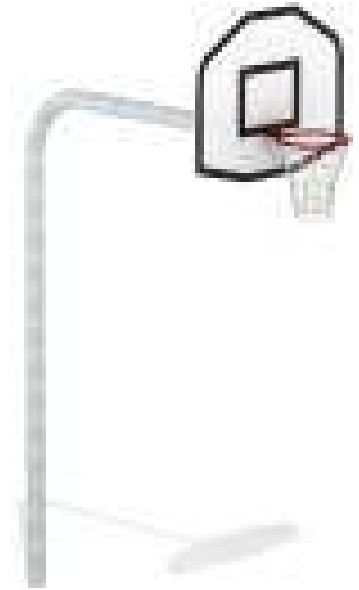
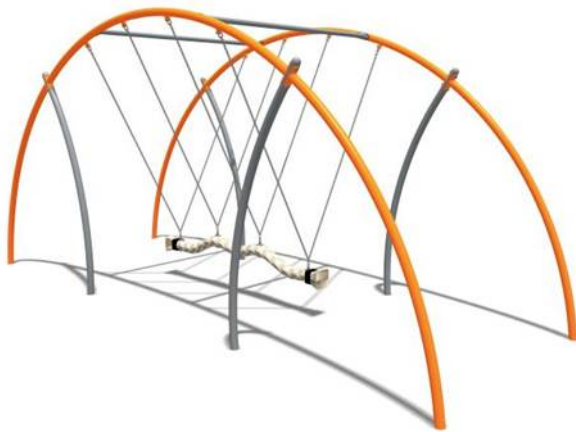
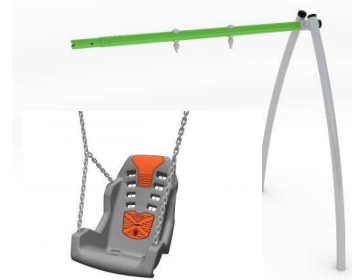
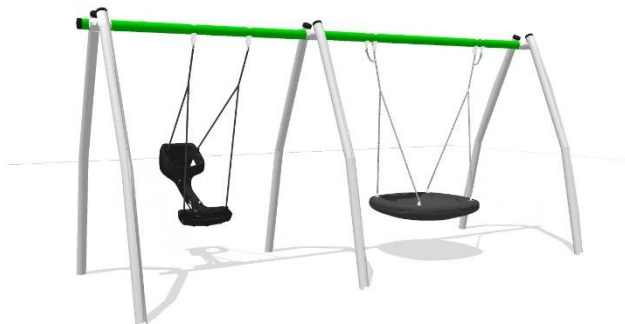
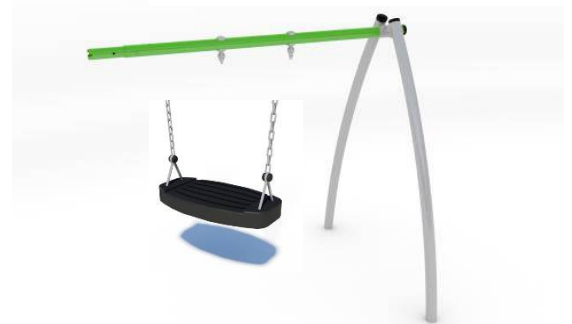
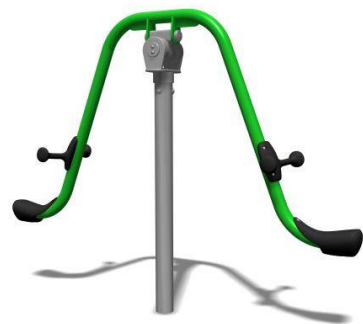
Koncepcja zakłada taki układ by wyznaczyć poszczególne strefy zabaw dopasowane dla dzieci w różnym wieku. Dla tych starszych od strony południowej. Znajdować tam się będą następujące urządzenia:

1. istniejący kosz do koszykówki pod którym znalazłaby się nawierzchnia poliuretanowa,
2. nowoczesny, wielofunkcyjny zestaw sprawnościowo wspinaczkowy ;
3. Urządzenie wieloosobowe imitujące deskorolkę na linach

Urządzenia dla dzieci starszych posadowione będą na nawierzchni piaskowej.

W centralnej części placu znajdą się urządzenia ogólnodostępne z funkcjami dla osób niepełnosprawnych, będą to karuzele (2 szt.) i huśtawki z różnymi siedziskami, łącznie 4 szt. . Wszystkie z uwagi na łatwość dostępu i przeznaczenie dla osób niepełnosprawnych będą posadowione na nawierzchni poliuretanowej.

Od strony północnej będzie znajdowała się strefa dla maluchów.

Wyposażona będzie w:

1. Zestaw dla maluchów niski – podest na wysokości gruntu.
2. Zestaw dla dzieci nieco większych.
3. Piaskownice 2 szt.
4. Bujaki 3 szt.

Bujaki staną na matach przerostowych by ich nawierzchnia była amortyzująca i jednocześnie komponowała się z trawnikiem. Nie powstaną wówczas specyficzne ślady wydeptania podłoża. Reszta stanie na nawierzchni z piasku gdyż urządzenia mają różne funkcje do zabaw z piaskiem takie jak dźwigi, transportery czy sita.
